PROGRAMA DE PROTEÇÃO DE MATA CILIAR
Recuperação de Mata Ciliar no Município de Santo Antônio dos Milagres – PI

JANEIRO/2023

INFORMAÇÕES GERAIS

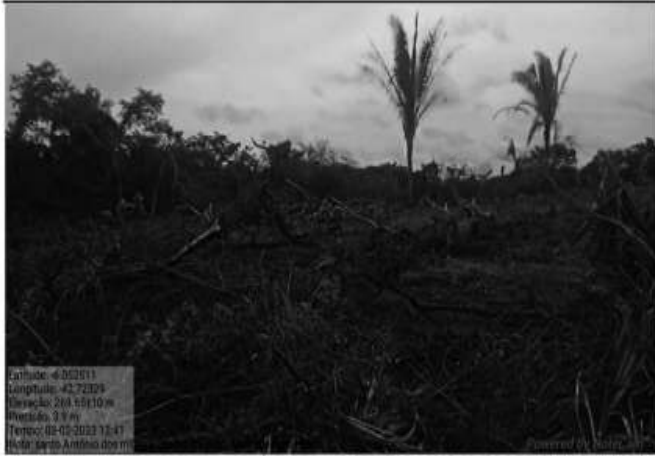
Latitude: -6.352011
 Longitude: -42.723295
 Elevação: 214.15910 m
 Área: 3.9 m
 Data: 02-01-2023 12:41
 Nota: Santo Antônio dos milagres

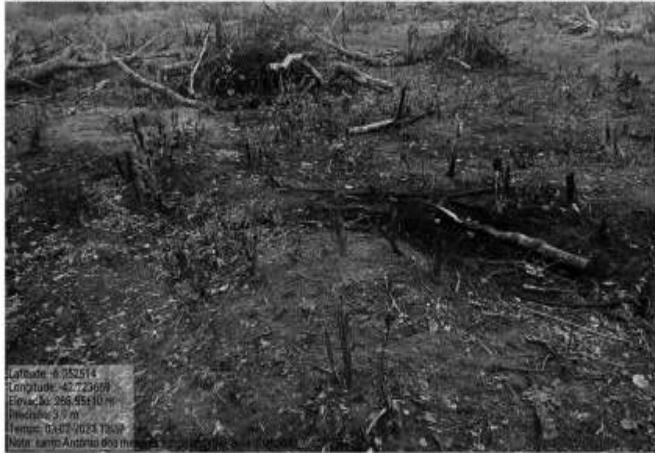
Latitude: -6.352514
 Longitude: -42.723679
 Elevação: 226.45410 m
 Área: 3.9 m
 Data: 03-02-2023 12:09
 Nota: Santo Antônio dos milagres
