PROGRAMA AMBIENTAL

Programa de Proteção de Nascentes Situadas no Município de Santo Antônio dos Milagres- PI
Nascente Cacimba dos Araújos do Brejinho

JANEIRO/2023

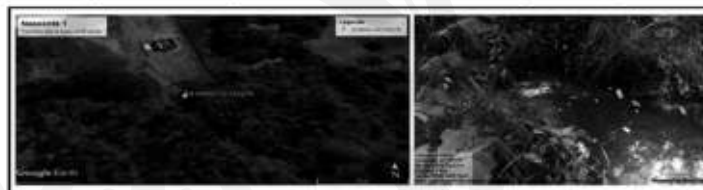
Figura 2. Localização da nascente Cacimba dos Araújos do Brejinho.

O projeto será desenvolvido na nascente Cacimba dos Araújos do Brejinho, fica localizada no bairro Brejinho (perímetro urbano do município) e se encontra nas seguintes coordenadas 6° 3'22.75"S; 42°43'19.99"W (Figura 2).

Foi encontrado presença de animais, ausência (parcial) de mata ciliar e uso da terra ao redor da nascente como pastagens e para agricultura.

Foi observado ainda áreas modificadas de pastagens próximo a nascente, apresenta potencial para a regeneração natural, desde que algumas medidas sejam

tomadas, como limpeza, isolamento e plantio de mudas na região noroeste da nascente, onde se encontra com ausência de vegetação nativa.
